## **Additiv gefertigte Bauteile und Strukturen**

# VON DER PORE ZUM GEFÜGE DIE AUSWIRKUNGEN VON HEISSISOSTATISCHEM PRESSEN AUF DIE MIKROSTRUKTUR VON NICKELBASISWERKSTOFFEN

**B. Dausend, M. Eiber**

IABG mbH, Ottobrunn

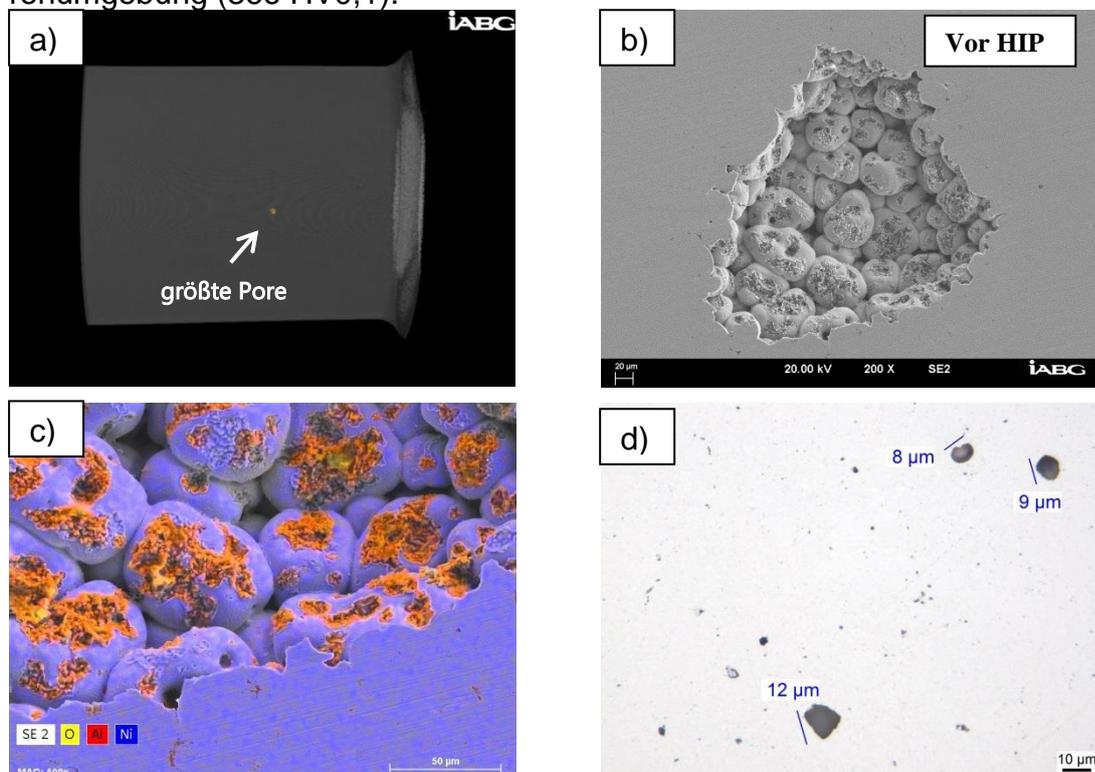
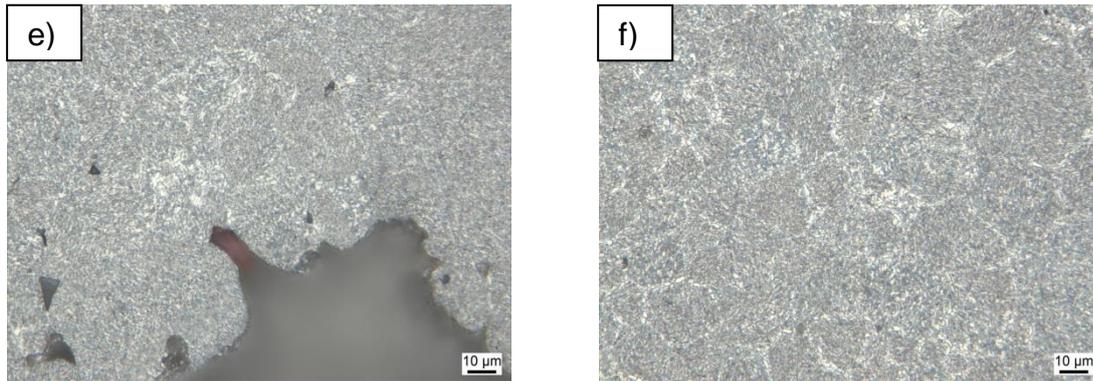
Abbildung 4: Dokumentation von Poren an ungehippten Schaufeln

In den ungehippten Schaufeln befinden sich mehrere Defekte in Form von Hohlräu-  
men bzw. Poren. Die jeweils größten Poren erreichen eine Volumenausdehnung von  
0,001 bis 0,04 mm<sup>3</sup> (Abbildung 4a). Um Aufschluss über die Oberflächenbeschaffen-  
heit der Poren zu erhalten, wurden mehrere dieser Defekte ungehippter Schaufeln  
metallografisch zielpräpariert und sowohl rasterelektronenmikroskopisch (REM), als  
auch mit dem Lichtmikroskop untersucht. Die Innenoberflächen der Hohlräume wei-  
sen rasterelektronenmikroskopisch kugelförmige, körnige Strukturen auf, die mit  
dunkel erscheinenden Belägen versehen sind. Diese Morphologie repräsentiert die  
durch den Fertigungsprozess nicht aufgeschmolzenen Pulverpartikel. Mit der ener-  
giedispersiven Mikrobereichsanalyse wurde der Belag als Aluminiumoxid identifiziert  
und orts aufgelöst dargestellt (Abbildung 4b und 4c).

Lichtmikroskopisch wurden im Defektbereich mehrere feine Poren in einem Größen-  
bereich von 1 µm bis ca. 12µm festgestellt (Abbildung 4d). Aufgrund der Größe des  
zu durchstrahlenden Bauteilvolumens lag die maximale Scanauflösung der Compu-  
tertomografie bei einer Größe von 23 µm, womit Fehlstellen kleiner 50 µm durch  
Röntgen nicht erfasst wurden. Im geätzten Zustand wird deutlich, dass die Mikro-  
struktur an der Pore mit derjenigen im Grundwerkstoff vergleichbar ist. Sie besteht  
aus einer γ-Matrix mit würfelförmigen γ'-Phasen [7] (Abbildung 4e und 4f). Die Härte  
des Grundwerkstoffs beträgt 362 HV0,1 und korrespondiert mit dem Härtewert in Po-  
renumgebung (366 HV0,1).

- a) CT: 3D-Modell einer Schaufel mit größter Pore im Schaufelvolumen
- b) REM: Übersicht einer zielpräparierten Pore, körnige Oberflächenstruktur
- c) REM/Mapping: AIO Belag auf Porenstruktur
- d) LIM: Feine Poren im Grundwerkstoff bis ca. 12 µm
- e) LIM: Gefüge aus  $\gamma$  und  $\gamma'$  in Porenumgebung
- f) LIM: Gefüge aus  $\gamma$  und  $\gamma'$  im Grundwerkstoff

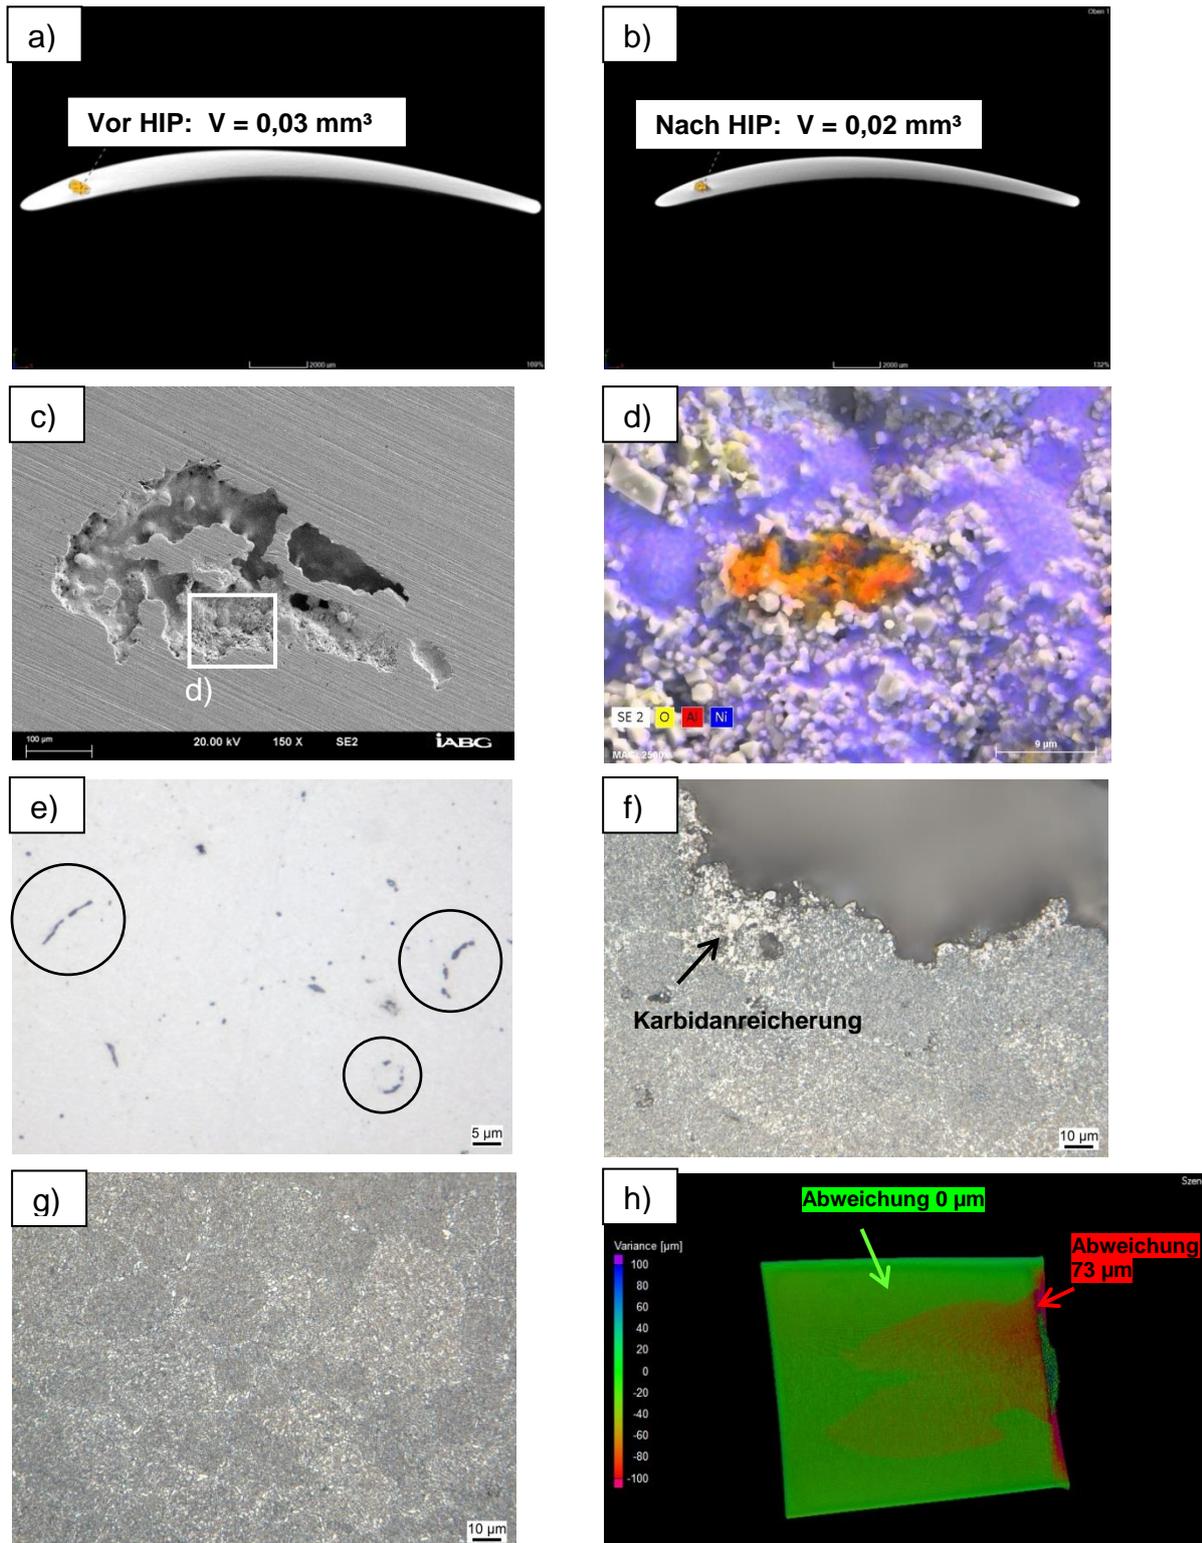
Abbildung 5: Dokumentation von Poren an bei 900°C gehipten Schaufeln

Es wurden zehn Turbinenschaufeln im Anschluss an die Computertomografie bei 900°C gehippt und danach erneut im Schaufelblattbereich computertomografisch untersucht. Ein Vergleich der Volumina zeigt, dass sich die Lage der Poren nicht veränderte, während die Ausdehnung der Poren sich um maximal 31% verringerte (Abbildung 5a und 5b). Ein Geometrievergleich der vor und nach HIP gescannten Schaufelblätter ergab geringfügige Abweichungen bis ca. 73 µm auf der konkaven Schaufelseite (Abbildung 5h).

Rasterelektronenmikroskopisch können die Oberflächen innerhalb der Hohlräume in zwei unterschiedliche Bereiche aufgeteilt werden. Kugelförmige, körnige Strukturen, vereinzelt mit Belägen behaftet, sind mit der Porenmorphologie der untersuchten Poren vergleichbar, die nicht nachbehandelt wurden. Darüber hinaus gibt es Zonen in denen die Pulverkörner miteinander verschmolzen sind und deren Oberflächen dendritenförmige Schmelzstrukturen aufweisen. Daraus kann abgeleitet werden, dass die fertigungsinduzierten Hohlräume mit Anteilen an nicht aufgeschmolzenen Pulverpartikeln innerhalb des HIP-Prozesses eine beginnende Ausheilung erfahren haben. Mit der energiedispersiven Mikrobereichsanalyse wurden Einschlüsse aus Aluminiumoxid detektiert und orts aufgelöst dargestellt (Abbildung 5c und 5d).

Mit dem Lichtmikroskop wurden im Grundwerkstoff Einschlüsse festgestellt, die aufgrund ihrer farblichen Darstellung auf Oxide schließen lassen. Sie sind sichelförmig ausgebildet und korrelieren mit der Grenzflächenform von Pulverkörnern (Abbildung 5e). Im geätzten Zustand besteht das Gefüge einheitlich aus einer  $\gamma$ -Matrix mit  $\gamma'$ -Anteilen, sowohl in Porenumgebung, als auch im Grundwerkstoff [7] (Abbildung 5f und 5g). An der Grenzfläche von Grundwerkstoff zu Pore befindet sich eine Anreicherung von Karbiden an den Porenrändern. Demnach wurden durch den HIP-Prozess die Form und Ausprägung von Poren verändert. Die Werkstoffhärte der Matrix korrespondiert mit 358 HV<sub>0,1</sub> mit der in Porenumgebung, in der ein Mittelwert von 360 HV vorliegt.

- a) CT: Seitenansicht Schaufel, Porenvolumen vor HIP =  $0,03 \text{ mm}^3$
- b) CT: Seitenansicht Schaufel, Porenvolumen nach HIP =  $0,02 \text{ mm}^3$
- c) REM: Zielpräparation einer Pore nach HIP, Pore nicht geschlossen
- d) REM / MAP: AlO Belag auf Porenoberfläche, Detailbereich aus c)
- e) LIM: Sichelförmige Einschlüsse aus Aluminiumoxid im Grundwerkstoff
- f) LIM: Gefüge aus  $\gamma$  und  $\gamma'$  in Porenumgebung, Karbidanreicherung an Porengrenze
- g) LIM: Gefüge aus  $\gamma$  und  $\gamma'$  im Grundwerkstoff
- h) CT: Geometrieabweichungen bis  $73 \mu\text{m}$

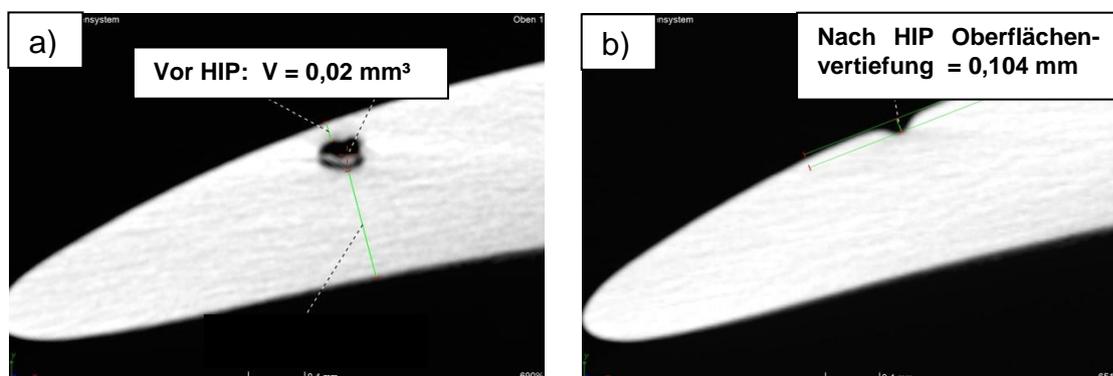
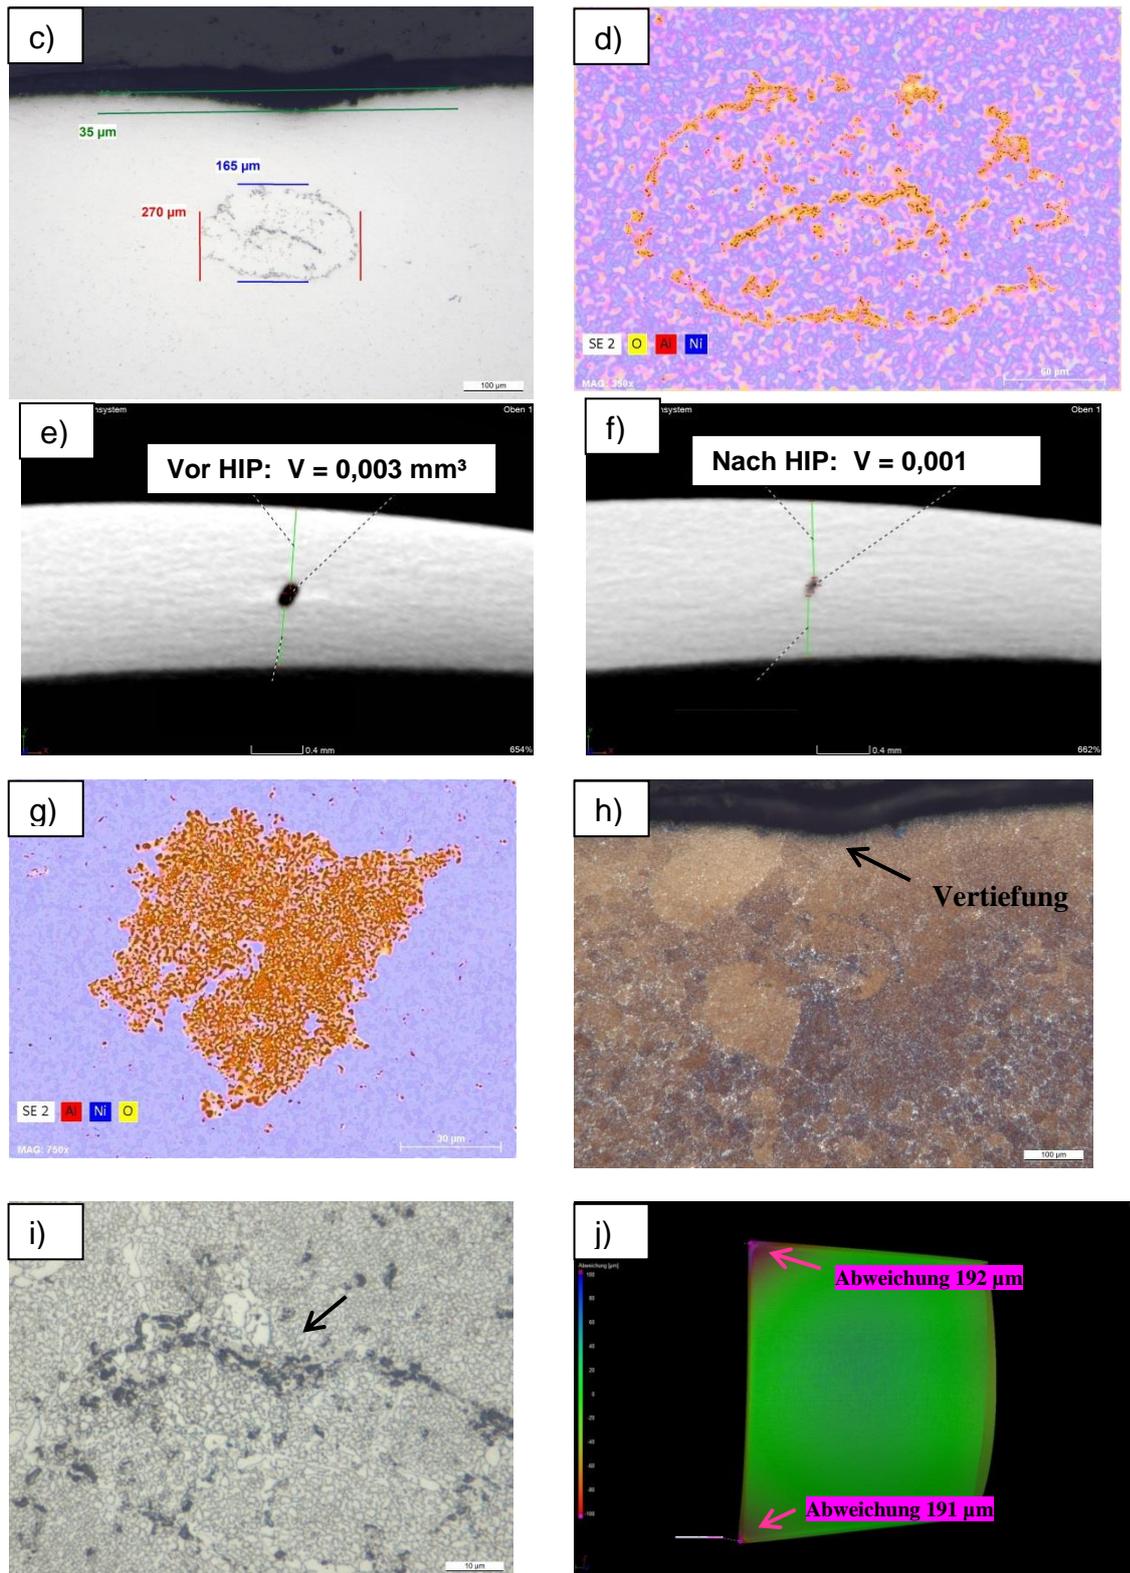
Abbildung 6: Dokumentation von Poren an bei 1220°C gehiptionen Schaufeln

Insgesamt wurden zehn Turbinenschaufeln bei einer Temperatur von 1220°C gehippt. Ein Geometrievergleich der computertomografischen Ergebnisse vor und nach dem HIP-Prozess zeigt auf, dass sich die Hohlräume innerhalb der Querschnittsmitte der Schaufeln signifikant verkleinern, beziehungsweise mit ihrer geringen Ausdehnung außerhalb der Scanauflösung liegen und somit mit Röntgen nicht detektiert werden können. Die Abbildung 6a zeigt einen oberflächennahen Hohlraum mit einem Volumen von 0,02 mm<sup>3</sup>, welcher nach dem HIP Prozess computertomografisch nicht mehr nachzuweisen war. Die prozessinduzierte Verdichtung der Hohlräume führte zu einem Einsinken des Werkstoffes, wodurch an der Bauteiloberfläche oberhalb der Fehlstelle eine Vertiefung entstand (Abbildung 6b). In der Abbildung 6e ist eine Pore nach Fertigung in der Querschnittsmitte des Schaufelblattes dargestellt. Durch die Nachbehandlung wurde diese Pore wesentlich verkleinert und ist im Mittembereich durch dunklere Grauwerte gekennzeichnet, wodurch Rückschlüsse auf die Präsenz einer niederdichten Materialzusammensetzung, wie zum Beispiel einem nichtmetallischen Einschluss gezogen werden können (Abbildung 6f). Ein Geometrievergleich der extrahierten Schaufeloberflächen Vor und Nach HIP, zeigt eine signifikante Abweichung im Bereich der Schaufelspitzen mit Änderungen der Abmessung bis zu 192 µm, womit der durch den HIP-Prozess bei 1220°C entstandene Bauteilverzug deutlich wird.

Nach der Zielpräparation wurden sowohl lichtmikroskopisch als auch rasterelektronenmikroskopisch, Agglomerate aus einzelnen Aluminiumoxiden in den ehemaligen Porenbereichen festgestellt (Abbildungen 6c, 6d, und 6g). Diese Oxide orientieren sich vorwiegend an der  $\gamma'$  Phase des Werkstoffgefüges. Die Mikrostruktur bestehend aus  $\gamma$  und  $\gamma'$  ist in beiden Werkstoffbereichen vergleichbar [7] (Abbildung 6i). Unterhalb der Vertiefung ist die Korngröße deutlich gröber ausgebildet als im Kernbereich des Schaufelblatts (Abbildung 6h). Die Werkstoffhärte ist mit 368 HV0,1 in der Matrix und 376 HV0,1 in näherer Porenumgebung vergleichbar. Eine Härtemessung im Bereich der Agglomeration aus Aluminiumoxid ergab Werte bis 1047 HV0,1. Da in der Messung der das Oxid umgebende, vergleichsweise weiche Grundwerkstoff mitgemessen wurde, repräsentiert dieser Messwert einen Minimalwert.

- a) CT: Seitenansicht einer Schaufel, Porenvolumen vor HIP = 0,02 mm<sup>3</sup>
- b) CT: Seitenansicht einer Schaufel, Oberflächenvertiefung in ehemaliger Poren-  
umgebung, t=0,104 mm
- c) LIM: Zielpräparation einer Pore nach HIP, Vertiefung an der Oberfläche und  
Rückstand im Werkstoff
- d) REM / MAP: AlO als Rückstand in ehemaliger Poren-  
umgebung
- e) CT: Seitenansicht Schaufel, Porenvolumen vor HIP = 0,003 mm<sup>3</sup>
- f) CT: Seitenansicht Schaufel, Porenvolumen nach HIP=0,001 mm

- g) REM / MAP: Rückstand aus Aluminiumoxid in ehemaliger Porenumgebung
- h) LIM: Größere Kornstruktur im Bereich der Oberflächenvertiefung
- i) LIM: Orientierung der Aluminiumoxide an  $\gamma'$ -Phase
- j) CT: Geometrieabweichungen bis 192  $\mu\text{m}$
