## **Additiv gefertigte Bauteile und Strukturen**

# VON DER PORE ZUM GEFÜGE DIE AUSWIRKUNGEN VON HEISSISOSTATISCHEM PRESSEN AUF DIE MIKROSTRUKTUR VON NICKELBASISWERKSTOFFEN

**B. Dausend, M. Eiber**

IABG mbH, Ottobrunn

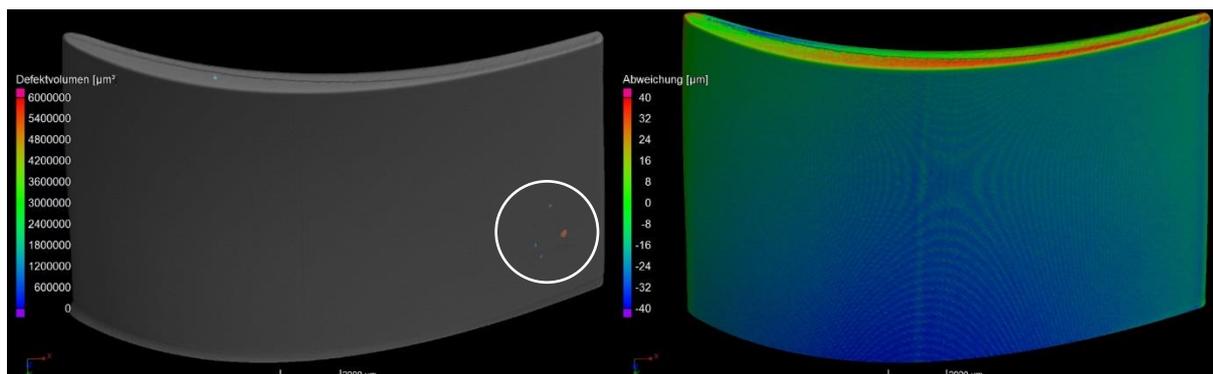
niedrigerer Ordnungszahlen, wie nichtmetallische- oder Gaseinschlüsse dunklere Grauwerte aufweisen [3]. Mit der als Defektanalyse bezeichneten Auswertemethode werden Lage und Ausdehnung dieser Fehlstellen in allen drei Raumrichtungen bestimmt (Abbildung 2). Anhand der Oberflächenbestimmung des Bauteilvolumens erfolgt ein Soll/Ist-Vergleich der Oberflächen von nachbehandelten Schaufeln mit den Oberflächen im Fertigungszustand. Geometrische Abweichungen werden in Falschfarben dargestellt (Abbildung 3).

Abbildung 2: Beispiel Defektanalyse

Abbildung 3: Beispiel Geometrievergleich
